### Il existe 3 grands types de phénomènes de submersion :

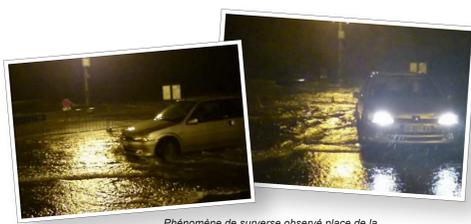
Phénomène de surverse observé place de la Cale à l'île Tudy durant la nuit du 3 au 4 janvier - (captures sur vidéos réalisées par la mairie)

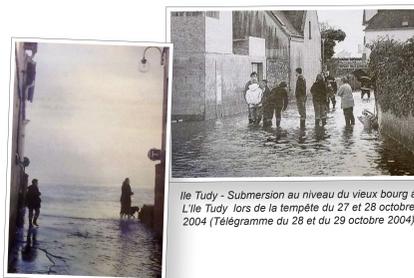
l'île Tudy - Submersion au niveau du vieux bourg à l'île Tudy lors de la tempête du 27 et 28 octobre 2004 (Télégramme du 28 et du 29 octobre 2004)

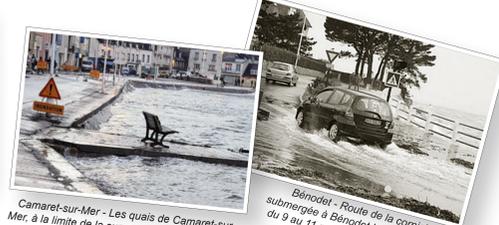
Camaret-sur-Mer - Les quais de Camaret-sur-Mer, à la limite de la surverse, peu avant la pleine mer lors de la tempête du 3 février 2014 (Le Télégramme, 3 février 2014)

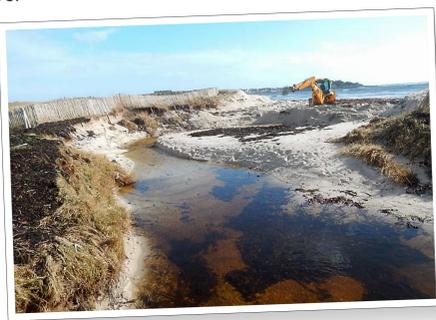
Brèche au niveau de l'exutoire de la Dour Red - Commune de Gulvinec (photo Egls 25 février 2014)

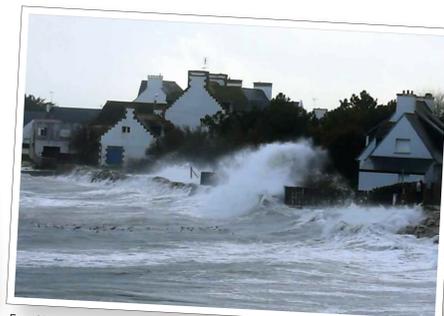
Franchissements observés au niveau du Port du Larvor le 1er janvier 2014 - commune de Loctudy (capture réalisée à partir d'une vidéo prise par la commune)

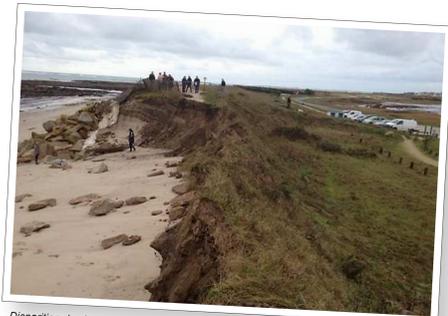
Disparition du chemin côtier et d'une grosse partie du cordon dunaire à l'est de la Pointe du Léhan (commune de Trefflagat) (photographie parue dans le télégramme du 4 janvier 2014)

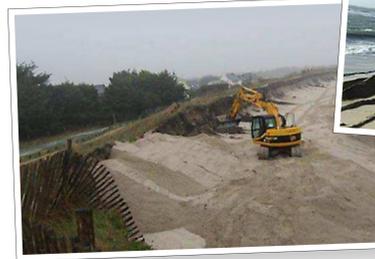
Travaux d'urgence entrepris sur le cordon dunaire à l'est de la Pointe du Léhan (commune de Trefflagat) (photo Ouest France 5 et 6 janvier 2014)

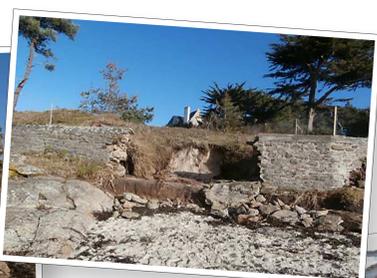
Anomalie constatée sur la crête des encrochements de la plage de Cleut Rouz (photo site internet association pour la sauvegarde du Pays Fouesnantais)
